重大人身事故事例の VTA分析とその結果に基づく M-SHELモデル要素毎の原因と対策 作成事例

一般社団法人 日本半導体製造装置協会
安全・サポート部会
安全専門委員会

2021年8月

グレーチング開口部への転落

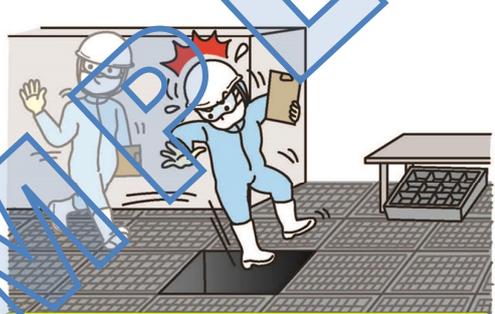
グレーチング開口部への転落

直接原因 開口した作業場所を一時的に離れるとき三角コーンによる安全防護をしなかった。

背景 繰り返し作業と慣れにより、安全意識の薄まっていた。

開口部には必ず安全防護（バリケード）を実施する。

再発防止 安全防護ルールの再教育を実施する。
安全防護の必要性について意識付けを行う。
第三者（職長等）により日常的に注意喚起を行う。

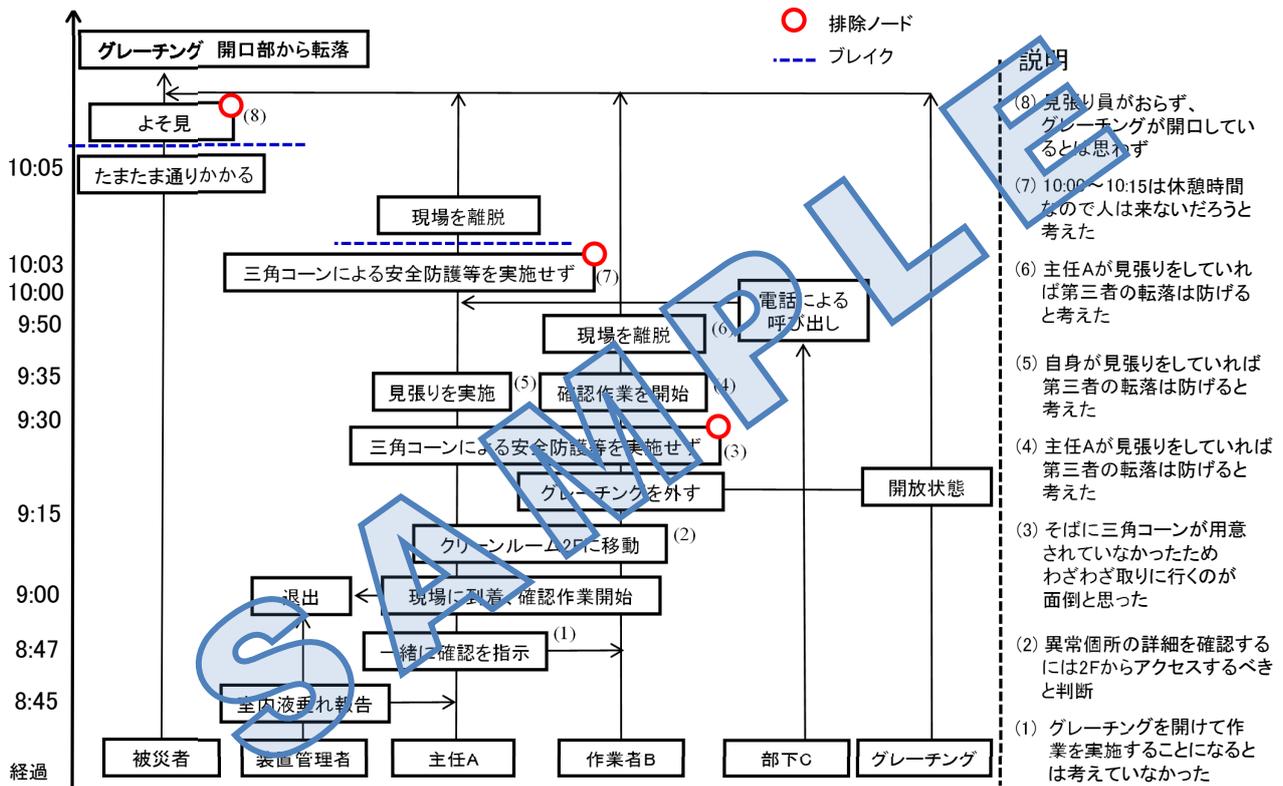
VTA分析例

グレーチングを開口した作業場所を一時的に離れるとき三角コーンによる安全防護をしなかったため、通りかかった人が開口部から転落した。

被災者：現場をたまたま通りかかった現場スタッフ

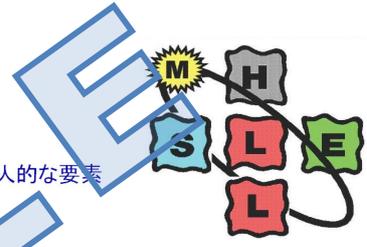
M	L-S	L-H	L-E	L-L	L
原因	グレーチング開口作業を行う際の安全防護策が明確でなかった。	作業標準が定められていなかった。	グレーチング開口作業を行う際に安全防護策を講じなかった。	三角コーン等の用具を現場の近くに置いていなかった。	主任Aと作業員Bの役割を明確にしていなかった。	突発的作業であったため、場当たり的に行動してしまった。
対策案	グレーチング開口作業における安全防護策を定め、教育する。	監視作業の役割や注意事項を盛り込んだ手順書を作成する。	グレーチング開口作業を行う際には必ず囲いを設ける	メンテナンス用具をクリーンルーム内に常備する。	作業開始前にKYを実施し、それぞれの役割を明確にする。	STOP WORK他社の作業には絶対に手をださない。
